# DENDROKRONOLÓGIAI VIZSGÁLATOK A MAROSVÁSÁRHELYI VÁRTEMLOMBAN

BOTÁR ISTVÁN, GRYNAEUS ANDRÁS,  
TÓTH BOGLÁRKA, WALGRAFFE DENIS

**Keywords:** Târgu Mureș - franciscan friary, roof structure, tower, dendrochronology, chronology

*A tanulmány a marosvásárhelyi református vártemplom, egykori ferences templom tornyának fa elemeiből és szentély-fedélszerkezetéből származó minták dendrokronológiai vizsgálata szerint, valamint építéstörténeti megfigyelések alapján a torony és a szentély-fedélszerkezet építéstörténetét tárja fel. A torony esetében nem lehet azonosítani építés korabeli elemeket, a keltezett fa elemek mindegyike 1602–1603 körül kivágott fákból származik, azaz már az 1601–1602. évi templomdúlást követő helyreállításhoz kapcsolható. A szentély tetőszerkezetéről azonban kiderült, hogy középkori eredetű, 1479/1480-ban kivágott fákból épült fel, és jelentős részben túlélte a 17. század eleji dúlásokat. A 17. század eleji pusztítás a szerkezet északi felét érintette leginkább. A helyreállítás során 1602/1603 telén kivágott fákból készült elemekkel javították a sérült részeket az eredeti szerkezetnek megfelelően, és követték a korábbi ácsjel-rendszert is. A tanulmányban részletese

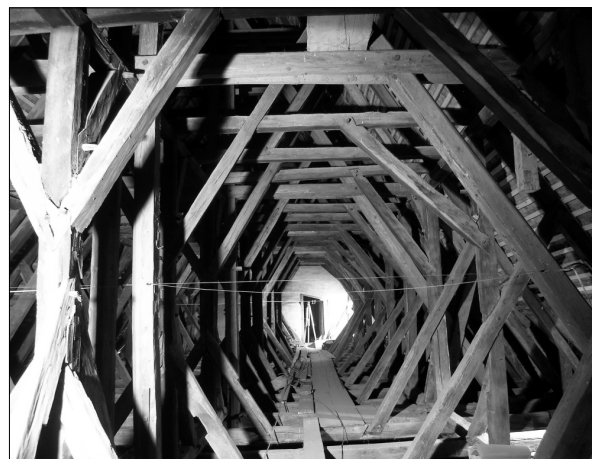
3. kép: a szentély feletti fedélszerkezet keletről

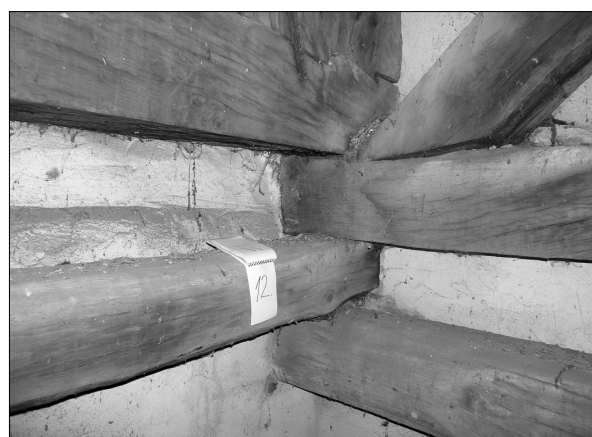
4. kép: a torony északkeleti belső sarka a mai harangállás alatt (a 12. faminta helye)

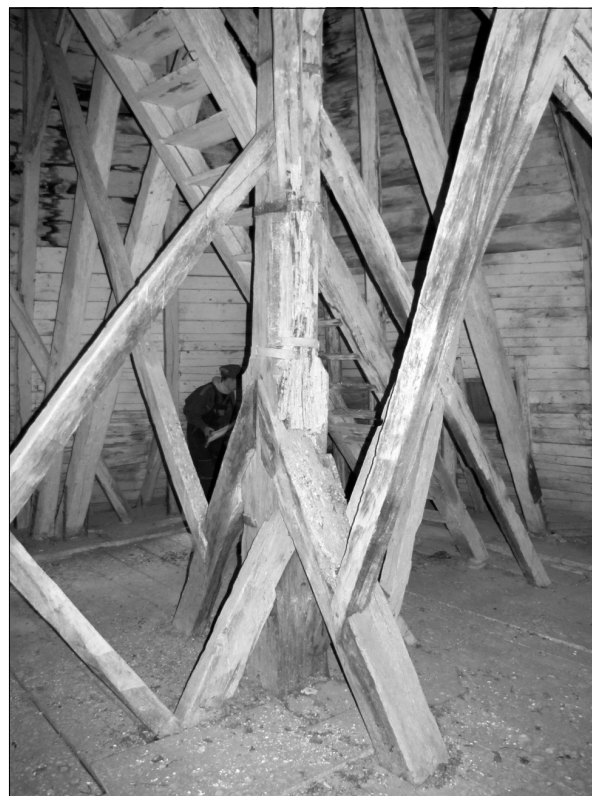
5. kép: a toronysisak szerkezete

A toronysisak – helyszíni megfigyeléseink szerint – egységes faserkezet. (5. kép) A sisak elemein nem látható másodlagos felhasználásra utaló nyom, az elemek külső megjelenése

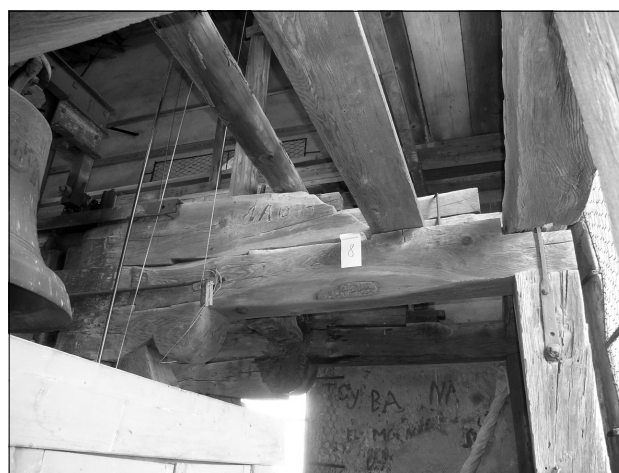
6. kép: a mai harangállás szerkezete (a 9. faminta helye)

megmaradt a fa kérge.<sup>8</sup> (6. kép) Az 5. minta kivételével, amely minden valószínűség szerint vörösfenyőből (*Larix decidua* Mill.) származik, az összes vizsgált elem tölgyfából (*Quercus* sp.) való. A 3. szinten lévő ablak alatt, a középső kelet-nyugati irányú födémgerendából származó 39. minta mindössze 18 évgyűrűt tartalmazott, így az alkalmatlan dendrokronológiai elemzésre. A toronyban vett faminták évgyűrűsorának lemerését követően összehasonlítottuk egymással a tölgyminták adatsorait, és egyértelműen

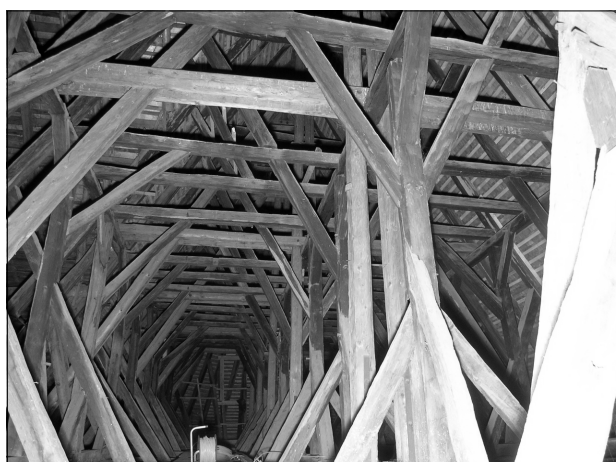
7. kép: a szentély feletti fedélszerkezet nyugatról

A szentély feletti fedélszerkezetben a tölgyfa-elemek javításán és pótlásán kívül nagyarányú megerősítő munkák is történtek. A fedélszerkezet megerősítése során a tölgyfa-szerkezet alá egy kötőgerendás-fiókgerendás szerkezetet, valamint a 2., 6., 10., 14., 18. és 22. mellékállásba (vagyis minden második mellékállásba) függesztőműves szerkezetet építettek be. A szerkezeteket fenyőfából készítették. A tölgyfa-szerkezet északi és déli talpgerendája alatt fiókkiváltó gerendák húzódnak, amelyekhez a tölgyfa-szerkezet fő- és mellékállásai alatt fiókgerendák csatlakoznak, a megerősített mellékállásokban – amelyek így főállásokká váltak – kötőgerendák találhatók. (4–7. ábra, 7. kép)

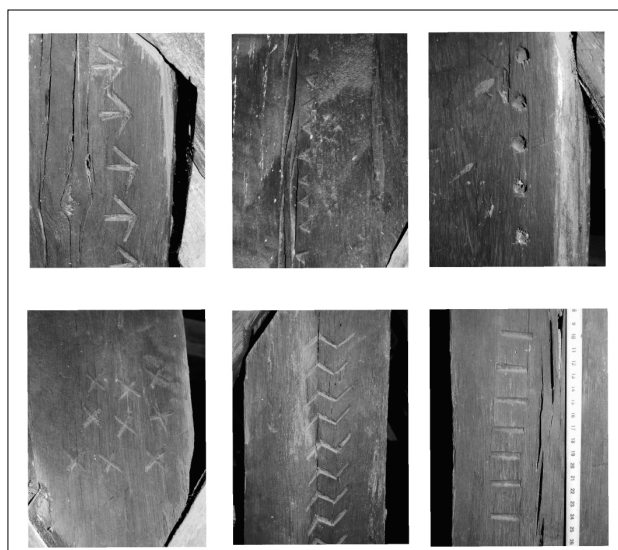
8. kép: a szentély feletti tölgyfa fedélszerkezet elemein látható ácsjelek

A szaruállásokat alapvetően nyugatról kelet felé számozták 1-től 22-ig. (Mi is eszerint számozzuk az állásokat.) Érdekes azonban, hogy míg a fedélszerkezet déli oldalán és középső részében lévő elemeken nyugatról-keletre növekvő sorrendben megfelelő számú vonallal, illetve megfelelő számú kereszttel jelezték, hogy az elemek hányadik álláshoz tartoznak (1. állás elemein 1 vonás, a 21. állás elemein 21 vonás), addig az északi oldalon beépített elemeken más a jelölés rendszere. (9. ábra) Itt fordítva, keleten indul a számozás, de nem is az első, hanem keletről az 5. állástól, ami nyugatról a 18. állás. Ebben az állásban egy darab villám formájú jel (↘) látható, és innen nyugatra haladva mindig eggyel több jel mutatja az állások számát 18 álláson keresztül. A keleten „kimaradt” 4 állásban viszont a déli oldalon megfigyelhető rendszer szerint, nyugatról-keletre növekedve számozták meg az elemeket 19, 20, 21, illetve 22 villám formájú jellel (↘). (10. ábra, 8. kép)

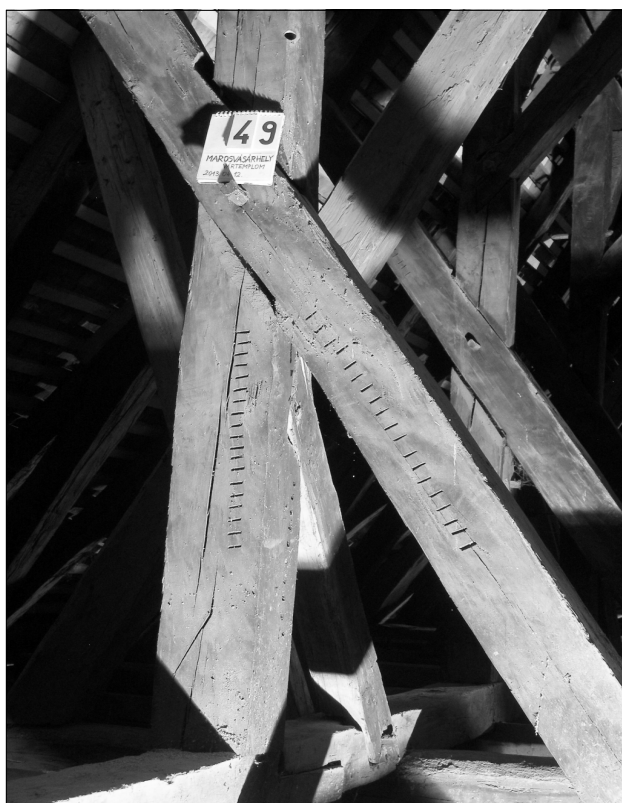
9. kép: ácsjelek a déli oszlopon és a hozzá kapcsolódó szögletkötőn a 19. állásban

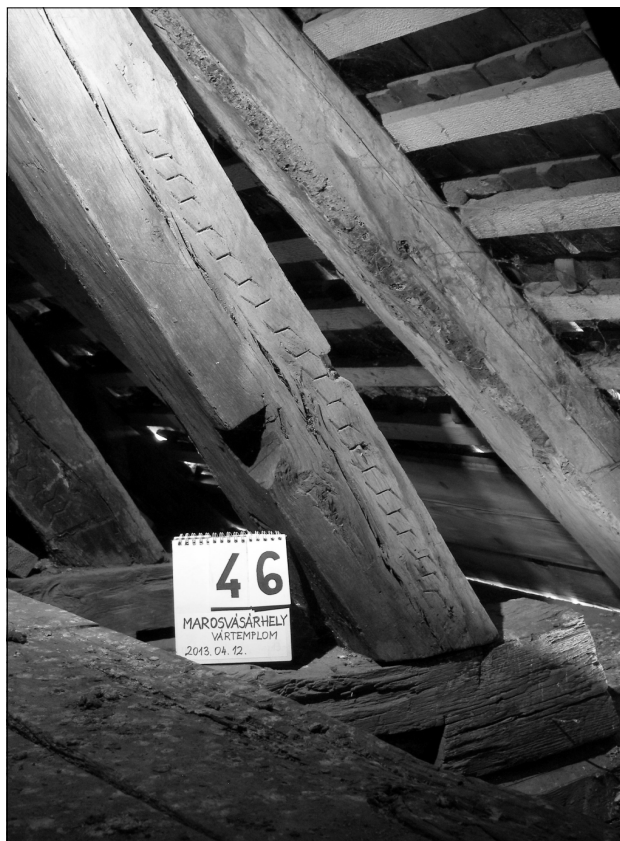
10. kép: szarufán megfigyelhető vésett vájat

A tölgyfa-fedélszerkezet több szarufáján és kötőgerendáján igényesen megfaragott vájatot figyeltünk meg az elemek végéhez közel, egy vagy két sarkon. (10. kép) Feltételezésünk szerint

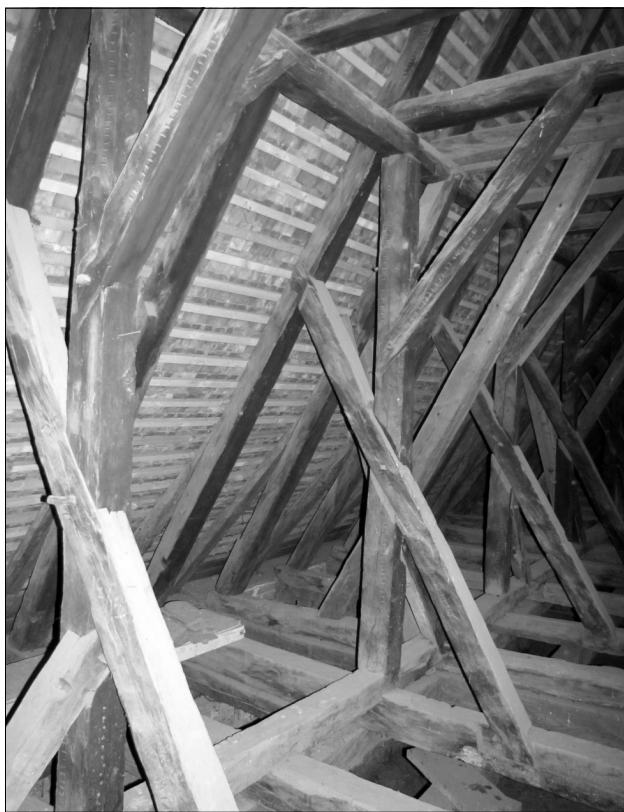
11. kép: a 19–21. állások déli fele keletről nézve

Miután két helyszíni munka alapján sem volt teljes mértékben világos a szerkezet építésének története, 2013-ban újra bejártuk a fedélszerkezetet és a bizonytalan értelmezésű elemekből további kontroll-mintákat gyűjtöttünk. A keltezések ismeretében nyilvánvalóvá vált, hogy a két építési periódus faelemei között külső megjelenésükben nem lehet egyértelmű különbséget felfedezni. A 15. század végi elemek szögletesebbek és színük sötétebb, de ez nem következetes jellemző. Ugyanakkor a két periódus elemein megjelenő ácsjelek között vannak kisebb eltérések. A 15. század végi elemek jelei enyhén szélesebbek, szögletesebbek, míg a 17. század eleji elemeken az ácsjelek vékonyabbak (11. ábra). Az északi oldal ácsjelrendszerének szabálytalanságát kutatva azonban kulcsfontosságú megfigyelést tehettünk: a nyugatról számított négy utolsó állás, vagyis a 19–22. állás összes tölgyfa-eleme a korai periódushoz tartozónak, azaz 15. század véginek tűnik (a faelemek megmunkálása, színe és az ácsjelek is erre utalnak).<sup>22</sup> A 18. és 19. állás között a hosszmerovítés elemei – mind a hat talp- és fejgerenda – megszakad, tehát szerkezetiileg is „elkülönülő” egységről van szó. (11–12. kép)

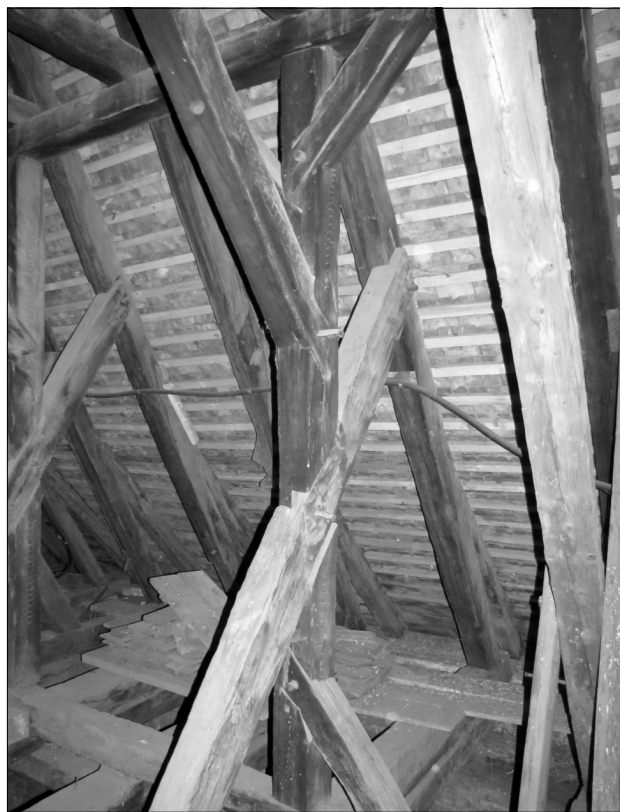
12. kép: a 21. állás északi fele keletről nézve

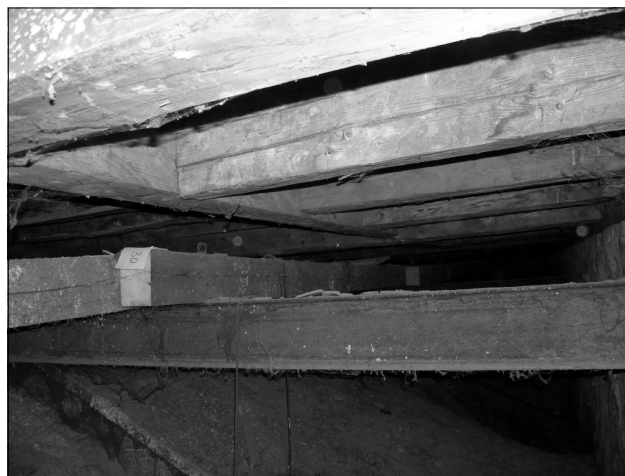
14. kép: a szentély boltozata feletti vonóvasakra fektetett fenyőgerendák (30. minta)

A hat faminta évgyűrűinek lemerését követően összehasonlítottuk egymással az adatsorokat, amiből az derült ki, hogy a két jegenyefenyő-minta egyidős. A 30. és 31. minta adatainak átlagolásával kapott 111 éves adatsort két, egymástól független keltezett kronológia is 1776 és 1886 közé helyezett: a besztercei evangélikus templom fedélszerkezetének megerősítéséből származó jegenyefenyő-mintákból összeállított évgyűrűsor, valamint a Vatra Dornei-környéki közép magas-hegyi recens fenyők alapján összeállított kronológia.<sup>24</sup> Tekintettel arra, hogy egyik minta sem tartalmazta a záróévgyűrűt, a keltezés szerint a vonóvasakra fektetett egyik gerenda 1884 után, a másik vizsgált gerenda 1886 után kivágott jegenyefenyőből származik.
